MEMORIU TEHNIC DE ARHITECTURA
Pentru eliberare Certificat de Urbanism**FAZA - INTERVENȚIE LA URGENȚĂ DE REABILITARE ȘI PUNERE ÎN SIGURANȚĂ A ȘARPANTEI ȘI ÎNVELITORII TURNULUI MEDIEVAL DIN HOTĂRANI****1. DATE GENERALE**

1.1 Obiectul proiectului: RESTAURARE ȘARPANTĂ IMOBIL, STR. TURNULUI, NR. 2, LOC. HOTĂRANI, JUD. OLT; OT-II-m-B-08922

1.2 Beneficiar: Primăria COM. HOTĂRANI, JUD. OLT

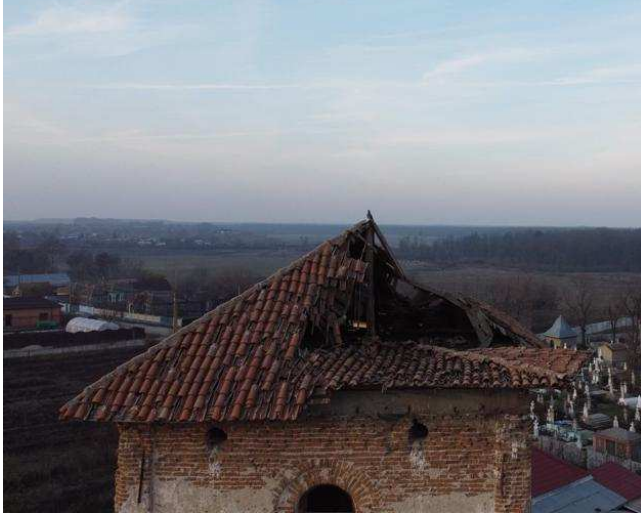
La momentul actual turnul prezintă fisuri la nivelul tencuielii și zidăriei, planșeele din lemn interioare sunt dezafectate iar structura șarpantei este în colaps pe aproximativ 40% din suprafață iar restul șarpantei este în stare avansată de deteriorare. La nivelul solului există olande desprinse care continuă să cadă de la aproximativ 16 m înălțime.

Fotografie cu șarpanta turnului, realizată din dronă - Octombrie 2020

Data fiind situația fizică precară a șarpantei ce reprezintă un caz de pericol public, și pentru evitarea deteriorărilor suplimentare ce pot surveni pe perioada iernii, se propune punerea în siguranță a imobilului prin realizarea reparațiilor la șarpantă și învelitoare, urmărind sistemul constructiv al proiectului de restaurare realizat în 1967. Întrucât turnul are o înălțime excepțională, în cazul spargerii olanelor de pe acoperiș de grindina sau alte calamități, pentru accesul de mentenanță și reparații se poate avea în vedere realizarea unei lucarne pentru acces - care ar putea strica austeritatea plastică a turnului, pentru care lășăm la aprecierea Comisiei Zonale ale Monumentelor Istorice. Din mărturiile localnicilor, ar fi existat o "cucumea" pe apa nordică a acoperișului, probabil realizată din aceleași considerente, care nu era prevăzută în proiectul din 1967 însă care a fost menționată în memoriul tehnic de atunci. Deteriorările actuale au survenit cel mai probabil plecând din zona acestei lucarne.

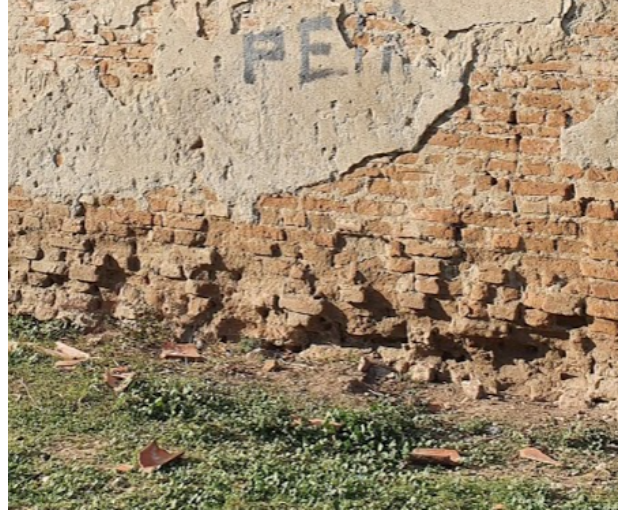
Olane desprinse, căzute la nivelul solului - Octombrie 2020
